Création de chenaux de crues et restauration des échanges entre lit majeur et lit mineur sur la Vezouze

L'opération

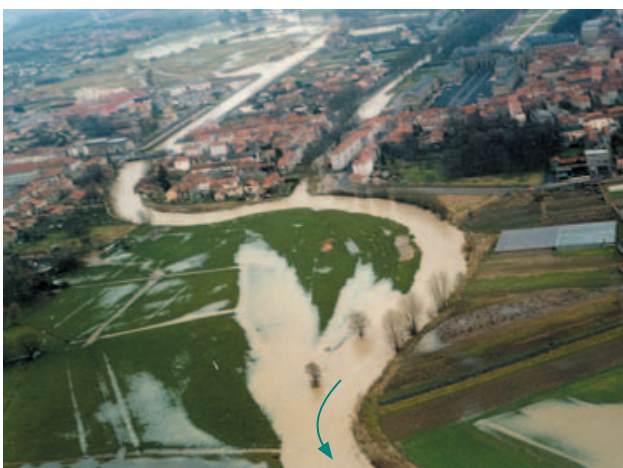
La Vezouze à Lunéville avant les travaux de restauration.
La digue en rive gauche empêche l'expansion des crues dans le lit majeur.

Les travaux consistent à élargir en certains points le lit moyen du cours d'eau. Une digue de protection est pour cela arasée en rive gauche. Deux chenaux de crues, d'un mètre de large en moyenne sur six hectares sont creusés, correspondant à un dégagement de 60 000 m³ de matériaux. Au sein de ces chenaux de
