# Le reméandrage du ruisseau des Vurpillières

## L'opération

Catégorie	Restauration
Type d'opération	Reméandrage
Type de milieu concerné	Cours d'eau de tête de bassin
Enjeux (eau, biodiversité, climat)	Ressource en eau (quantité), bon état des habitats, conservation d'espèces patrimoniales

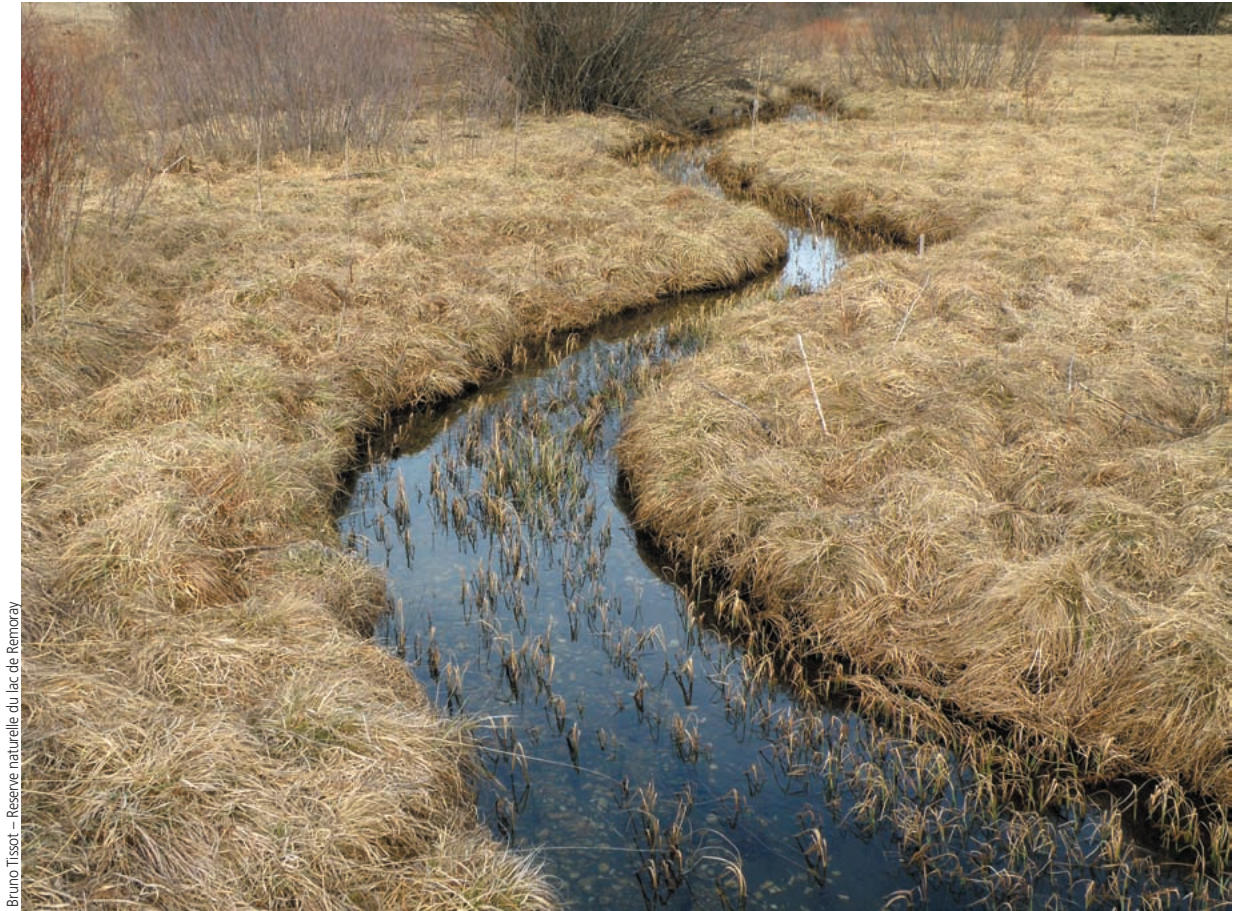
Les Vurpillières, en mars 2010, treize ans après les travaux.

La restauration du ruisseau des Vurpillières est très satisfaisante et répond pleinement aux objectifs initiaux. Elle aura permis de multiplier par deux le linéaire du cours d'eau.

Le suivi piézométrique montre un rehaussement de la nappe d'accompagnement de l'ordre de 40 à 50 centimètres. Ces résultats sont observés immédiatement après la restauration. Par ailleurs, les suivis des hauteurs d'eau montrent une stabilité avec des fluctuations désormais très faibles. La restauration du régime hydrique du marais permet sa recolonisation par les espèces initialement présentes.

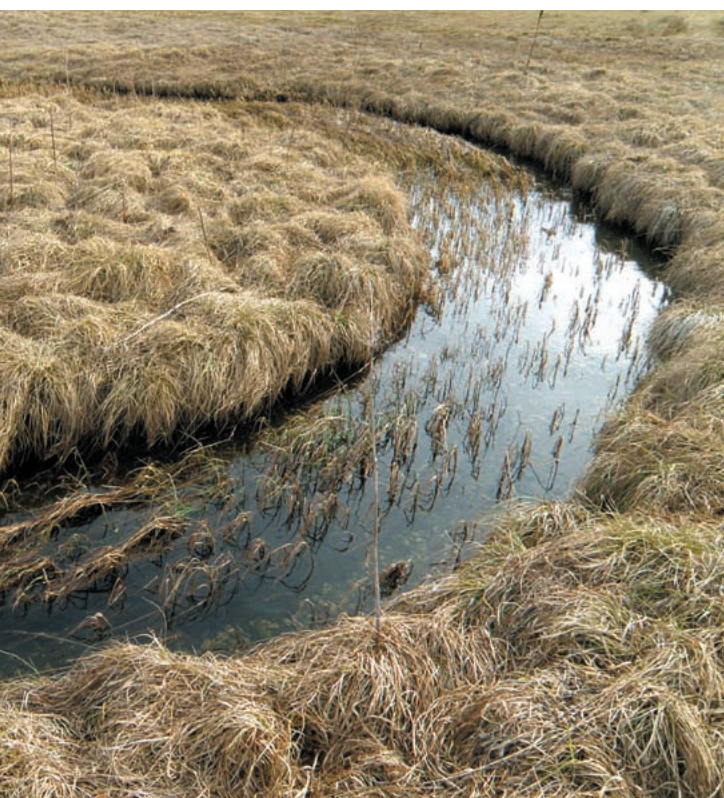
Les Vurpillières, en mars 2010, treize ans après les travaux.
