**ETUDE DES CONTINUITÉS ECOLOGIQUES  
DU CASTOR ET DE LA LOUTRE  
SUR LE BASSIN DE LA LOIRE :**

**ANALYSE DE LA FRANCHISSABILITÉ DES OBSTACLES À L'ÉCOULEMENT**

**VARRAY Sylvie**

**Février 2011**

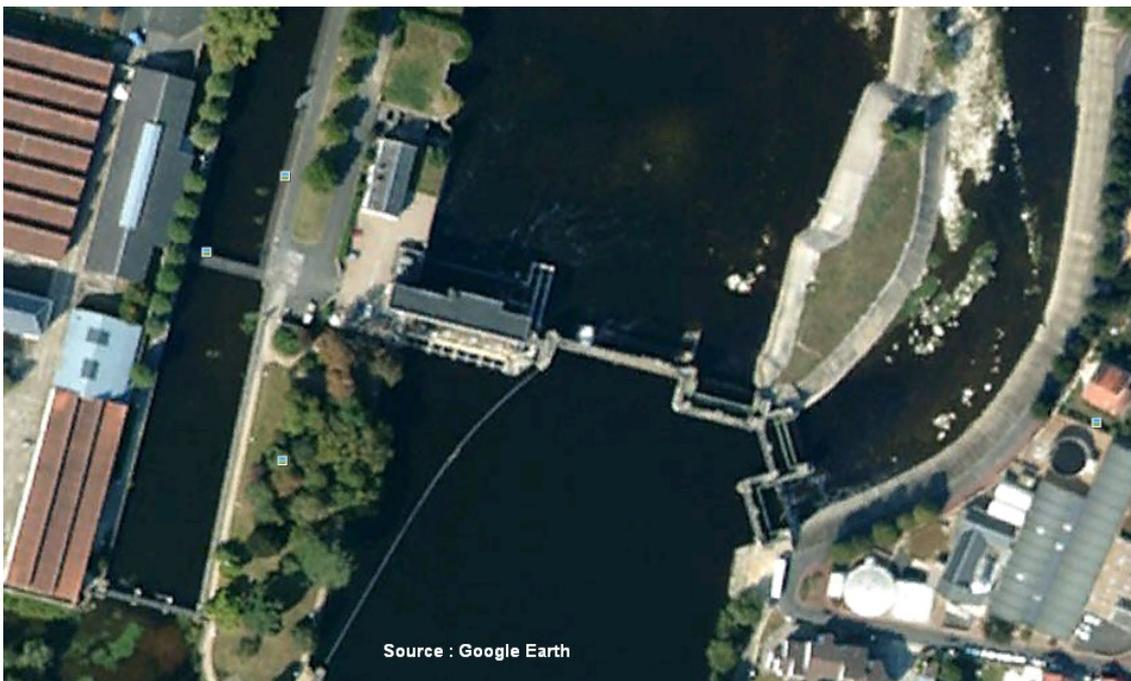
**Figure 14 : vue aérienne du barrage de Châtellerault (86). Il est difficile de se rendre compte à partir de la photo que cet ouvrage fait un peu moins de 6 m de haut.**

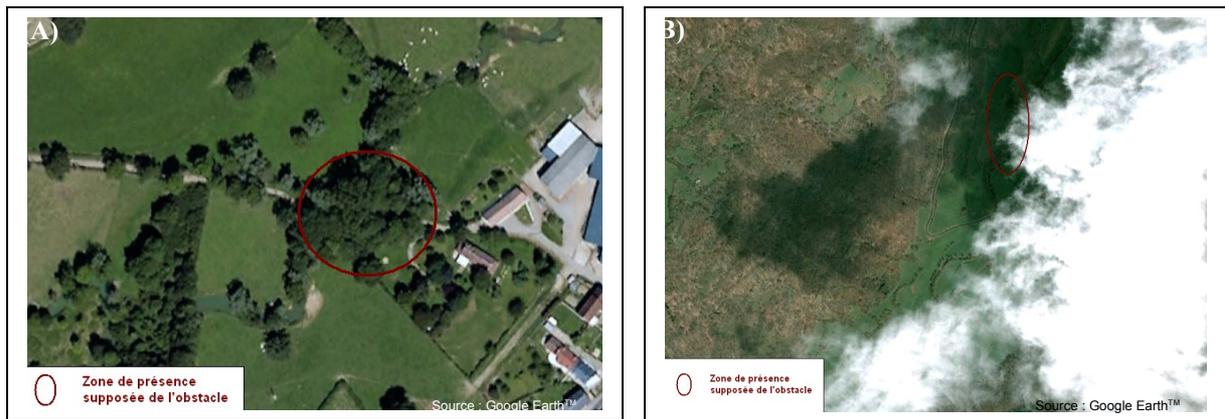
**Figure 15 : exemple de deux cas où la localisation des ouvrages n'est pas possible avec les photos aériennes, ceux-ci étant masqué par des arbres (A) ou un nuage (B)**

De même, un nombre important d'ouvrages (environ 20%) sont dans la catégorie « pas de visuel ». Celle-ci comprend les ouvrages (cf. figure 15):

- masqués par la ripisylve ou encore situés dans une zone forestière : il est possible de penser que les ouvrages dans cette catégorie peuvent être contournés, s'il n'y a pas de grillage à proximité de ceux-ci ;
- impossibles à localiser à cause de la mauvaise qualité des vues aériennes, ce qui est souvent le cas dans les zones montagneuses, où les sommets sont nets, tandis que les cours d'eau au fond des vallées sont flous ;
- masqués par des nuages, qui peuvent recouvrir directement une portion de cours d'eau ou empêchent d'avoir une vision nette du paysage à proximité.

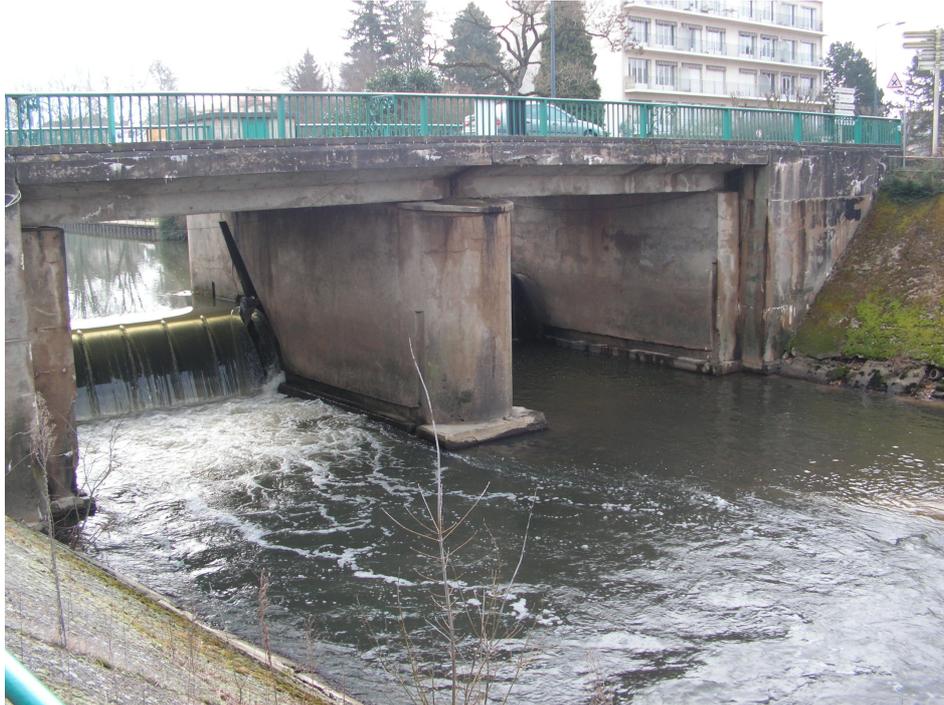
**Photo 1 : seuil de Paray-le-Monial (71). La configuration des lieux n'est pas propice au contournement de l'ouvrage par les berges. Cependant, un indice de présence probable en amont de celui-ci montre que le seuil peut être franchi sous certaines conditions (crues par exemple).**

Comme cela a été décrit dans la partie II.3, la hauteur de chute a été utilisée pour effectuer un premier tri dans les données lorsque celle-ci était connue, la hauteur de l'ouvrage pouvant donner une indication sur les possibilités de franchissement ou de contournement. En effet, un seuil en rivière de moins d'un mètre sera plus facile à dépasser qu'un autre plus haut. Cependant, la hauteur de chute en soit ne peut être considérée comme le seul facteur déterminant la franchissabilité d'un obstacle. Des ouvrages de faible hauteur peuvent ainsi se révéler des freins réels, si le Castor n'a aucun moyen d'avoir accès aux berges. Cela peut être le cas si l'ouvrage est prolongé par des grillages, comme cela semble être le cas pour le barrage de Jousseau (86) ou que les abords de l'obstacle sont murs bétonnés, comme pour le barrage de Paray-le-Monial (71) (cf. photo 1).

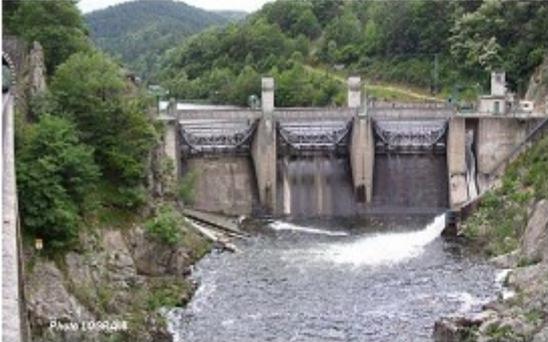
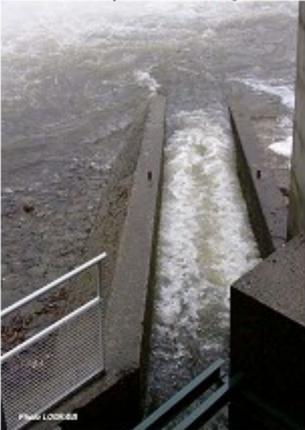
### 25 – POUTES-MONISTROL

<b>ouvrage</b>		
<i>type</i> : barrage poids en béton avec vannes-secteurs (3 passes de crue)  <i>chute à l'étiage</i> : 16 m <i>chute au module*</i> : * 16.9 m <sup>3</sup> /s à Monistrol	<i>construction</i> : 1939  <i>usage</i> : centrale hydroélectrique <i>maître d'ouvrage</i> : EDF	<i>autorisation administrative</i> : concession par décret du 10/09/1956  <i>échéance</i> : 31/12/2007

<b>dispositif de franchissement</b>	<b>expertise GRISAM en cours</b>
. ascenseur au barrage (1986 : 239,3 K€ TTC) , . passe de jonction à l'usine (1994 : 151,1 K€ TTC), . exutoire de dévalaison (1995 : 144,8 K€ TTC)	(analyse spécifique du cas de Poutès-Monistrol)
