**INTITULE DE L'ACTION :** Suppression des vannes du moulin du Livoudray

# CONTRAT DE PROJET ETAT- REGION 2007-2013 PROGRAMME « POISSONS MIGRATEURS » ANNEES : 2013-2014

**Intitulé de l'action :** Abaissement des seuils de la prise d'eau de la station de pompage de Traou long et création d'une échancrure toutes espèces. Transformation de la prise d'eau par gravité en prise d'eau par pompage.

**INTITULE DE L'ACTION :** Travaux de restauration de la continuité écologique sur le ruisseau de la Motte d'Yné au moulin de la Motte (Beaucé, 35)

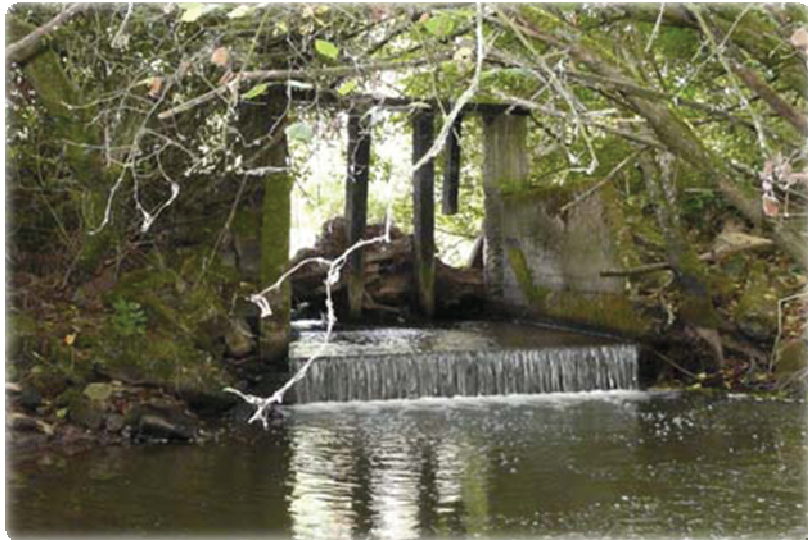
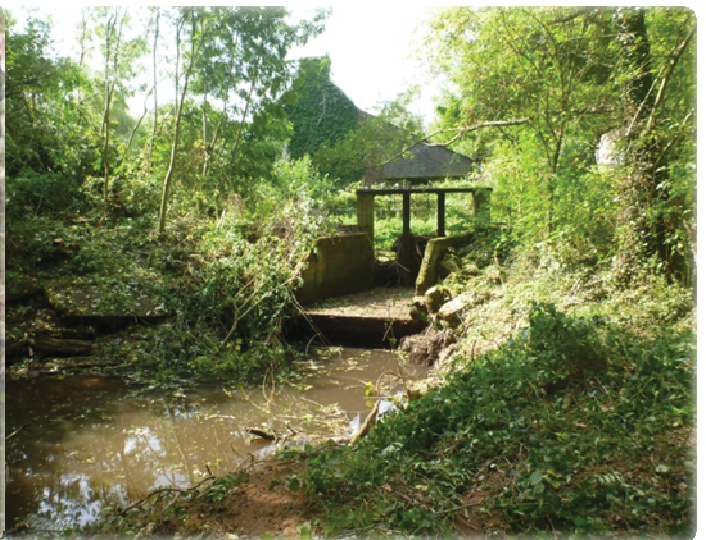
**Avant travaux vanne n°2** : Vanne complètement obstruée

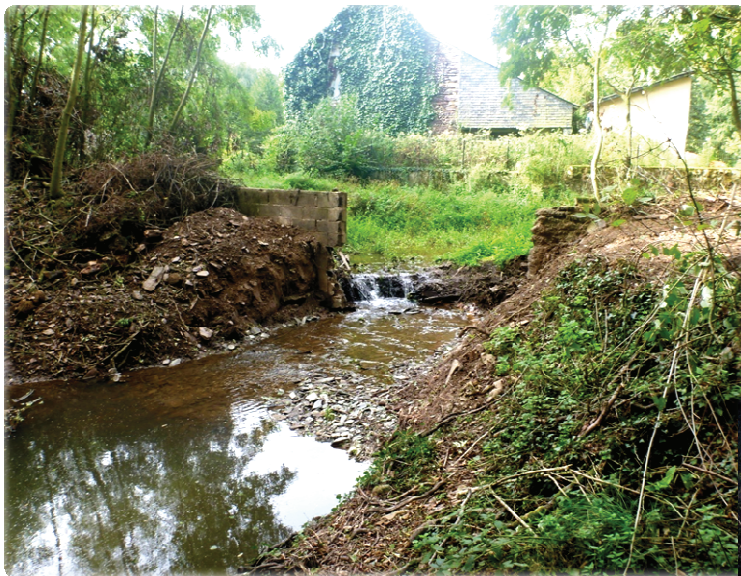
**Après travaux vanne n°2 abaissement de 0,45 m** :

*Accumulation de sédiments  
derrière l'ouvrage (40cm)  
juste après les travaux*

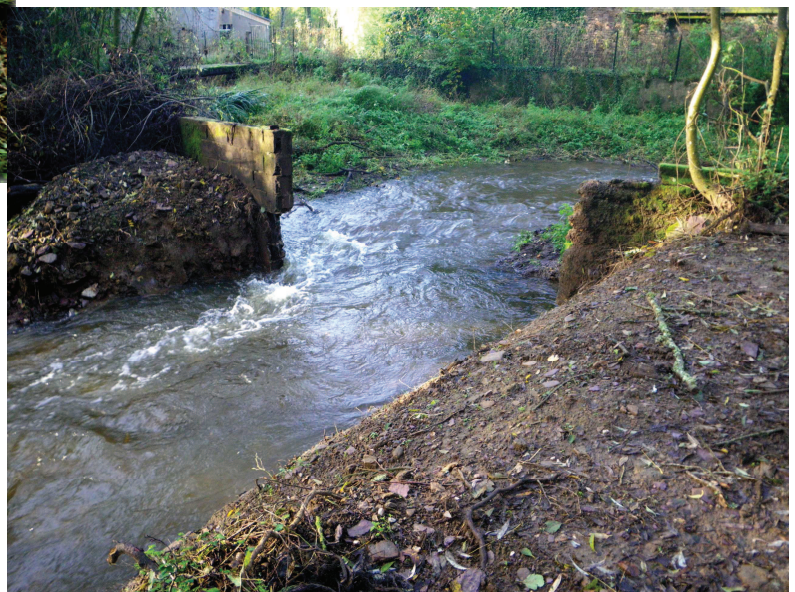
*2 mois après les travaux les  
sédiments ont disparu*

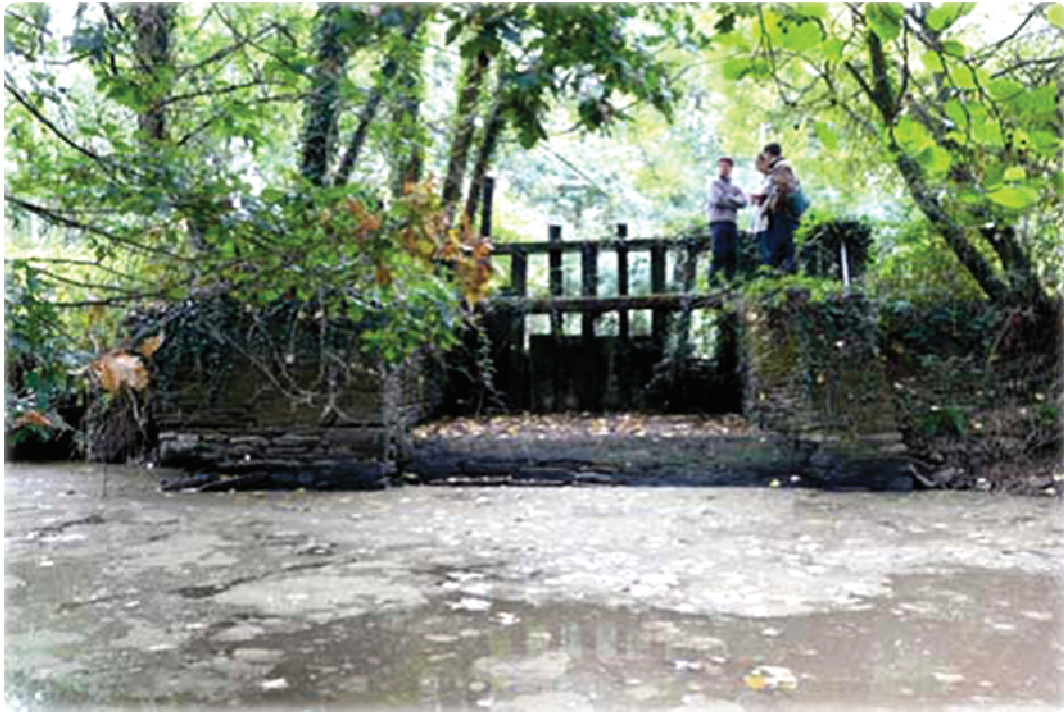
**Avant travaux vanne n°1:**

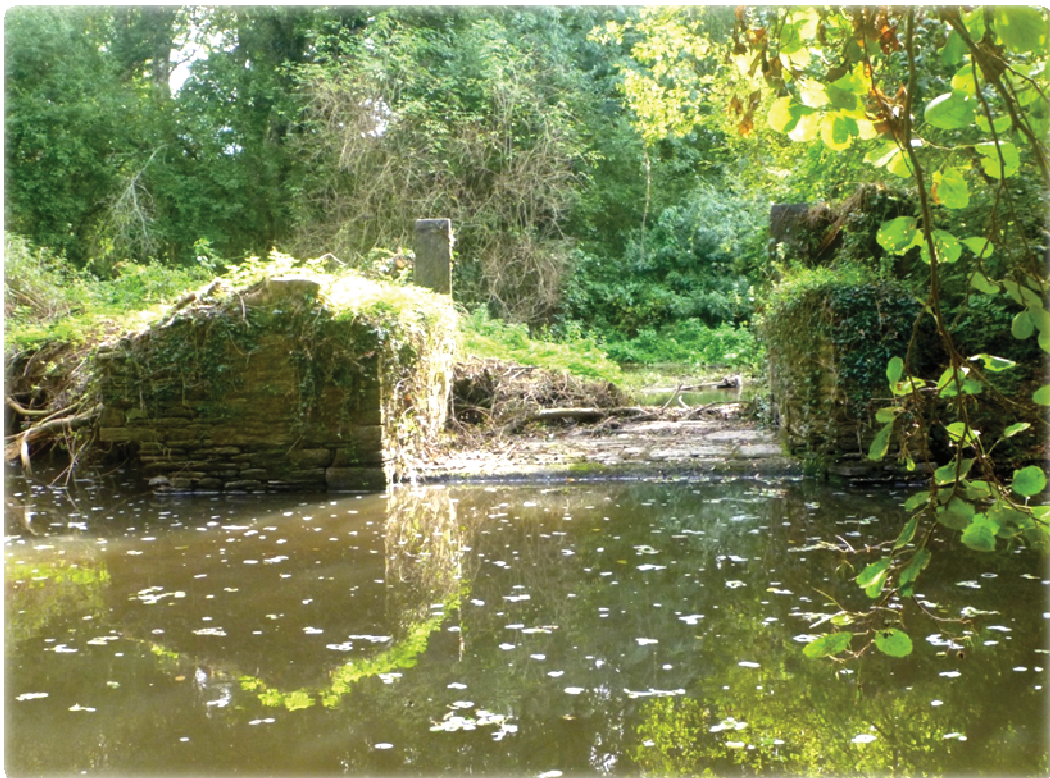
**Après travaux vanne n°1 suppression des parties mobiles en bois :**

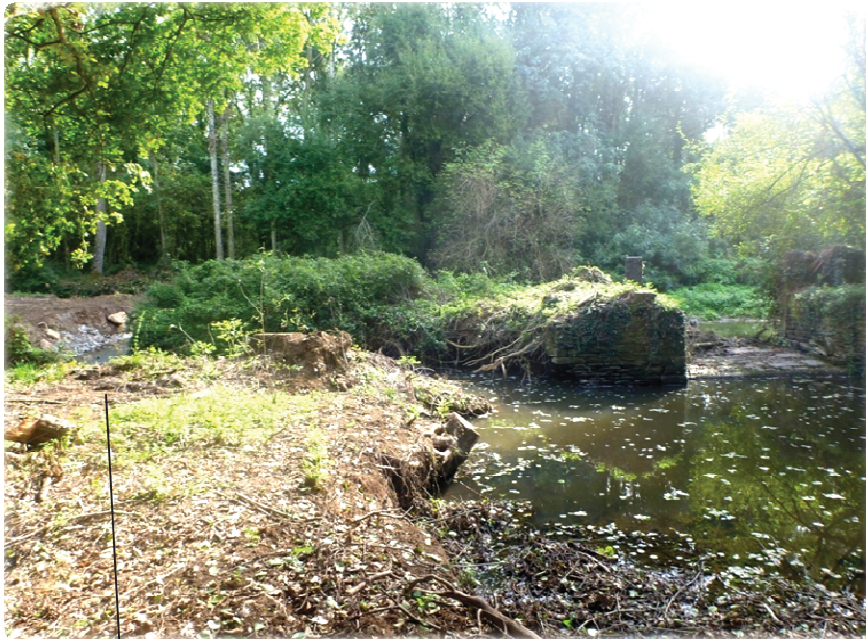
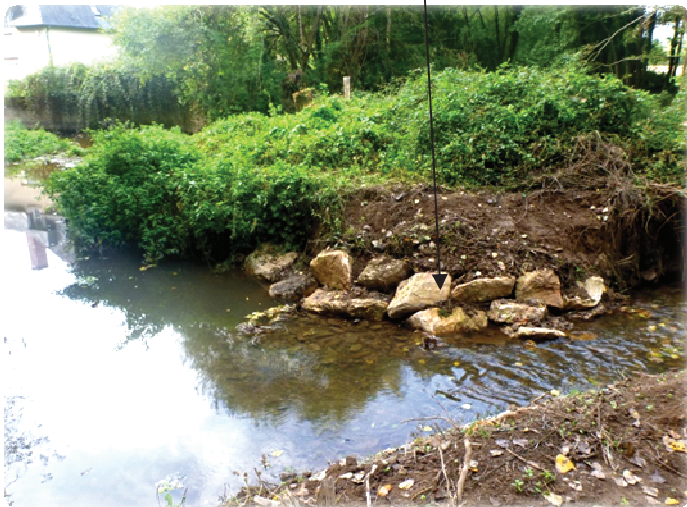
Blocage de la brèche à gauche de la vanne n°1

*Brèche ouverte lors des crues, causée  
par l'accumulation des embâcles  
derrières les deux vannes*

*Blocage de la brèche par un seuil  
enterré et empierré et une petite  
rampe en enrochement en aval de  
la brèche*

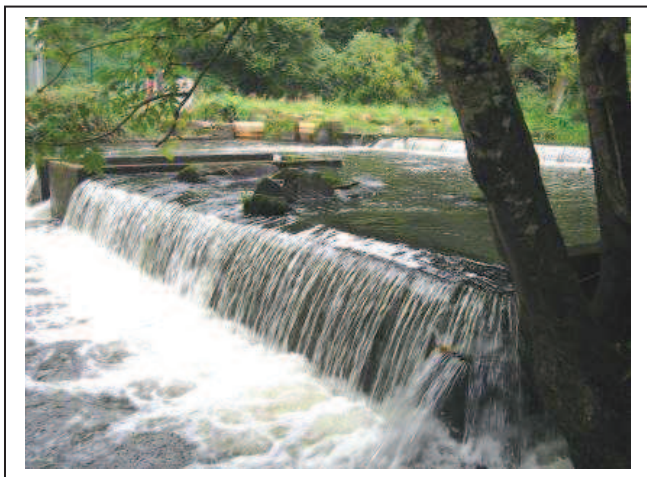
Ouvrage initial : 2 seuils, une passe à bassin centrale sur le 1<sup>er</sup> et une échancrure sur le second. 1.70m de dénivelé.

Prise d'eau par gravité vers le canal d'amenée.

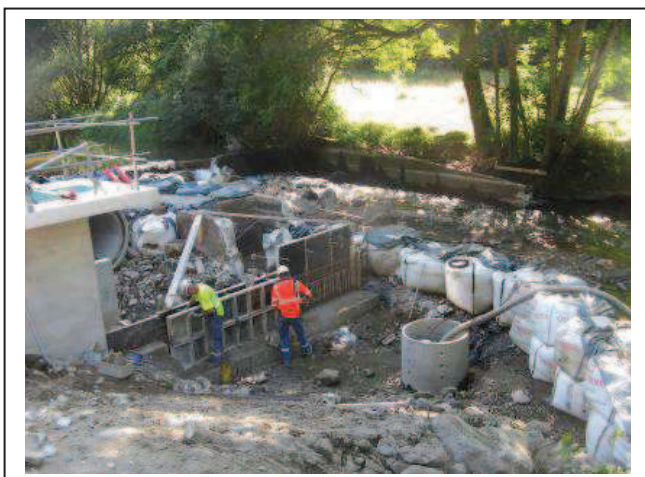
Construction de la nouvelle prise d'eau par pompage. Sous les fondations du seuil.

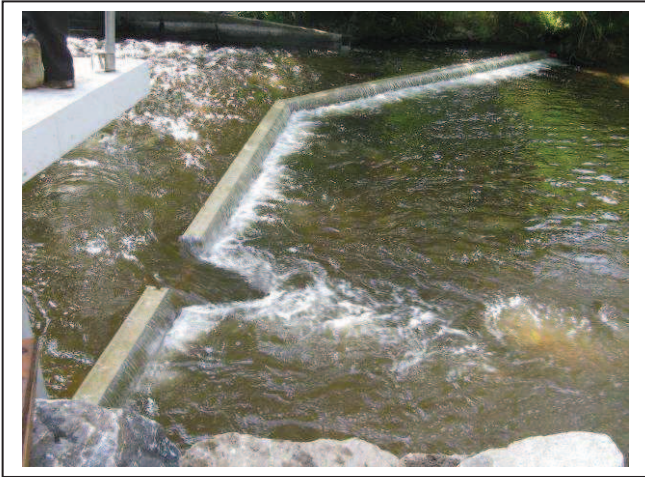
Reconstruction d'un seuil terminée, avec échancrure jusqu'au fond du lit.

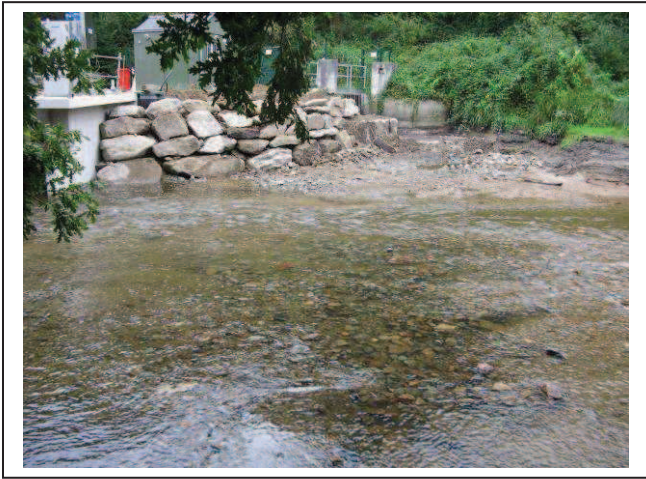
Démolition du seuil amont et création d'un radier pour rattraper la pente de la rivière.

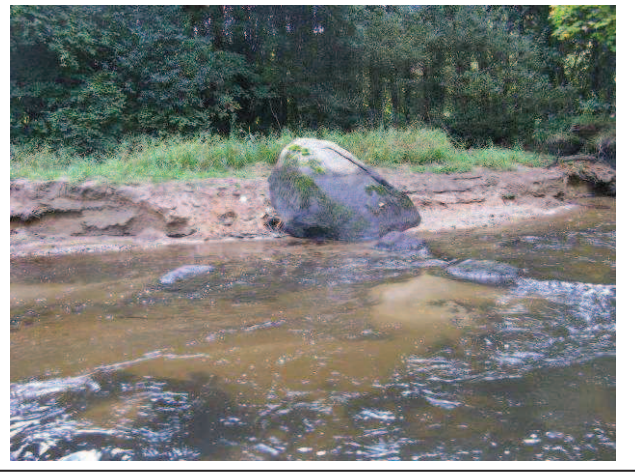
Le plan d'eau amont s'est vidé. Les sédiments et sables suivent l'évolution des courants. Des radiers, des plats courants se forment. Une diversité d'habitats apparaît.

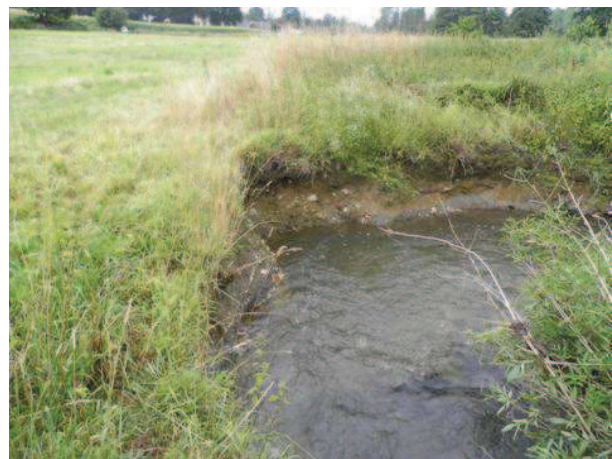
**Le déversoir de la Motte avant travaux.**

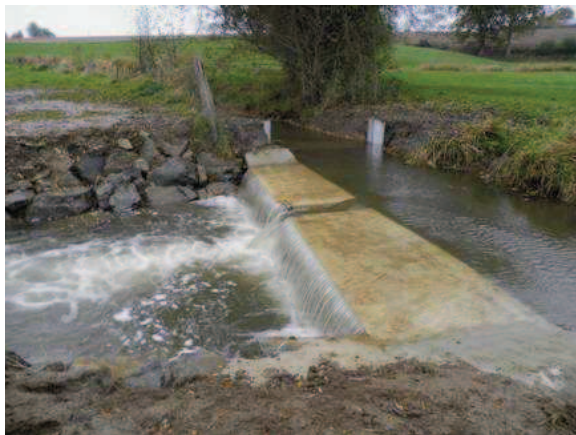
**Le déversoir de la Motte après travaux :**  
abaissement de 30 cm et création d'une échancre de 30 cm.

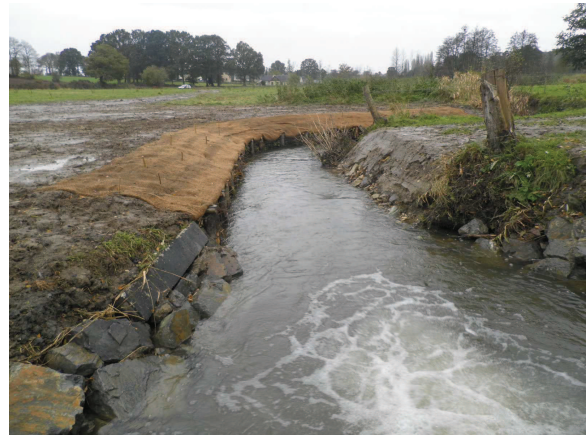
**Le déversoir de la Motte après travaux :**  
Création d'une rampe en enrochements et protection des berges en génie végétal.

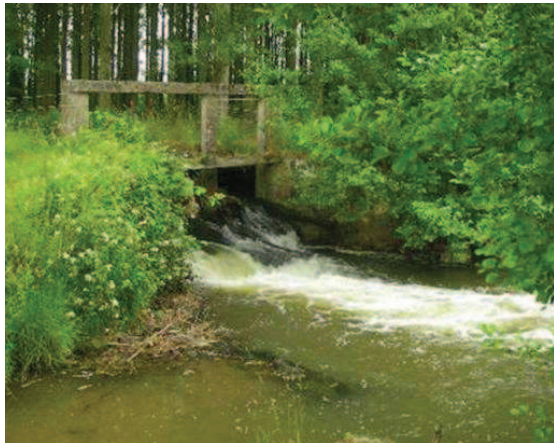
**Le Moulin de la Marche avant travaux.**

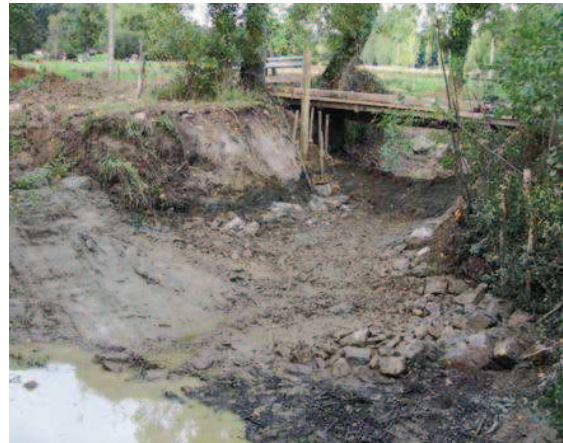
**Le Moulin de la Marche pendant les travaux.**

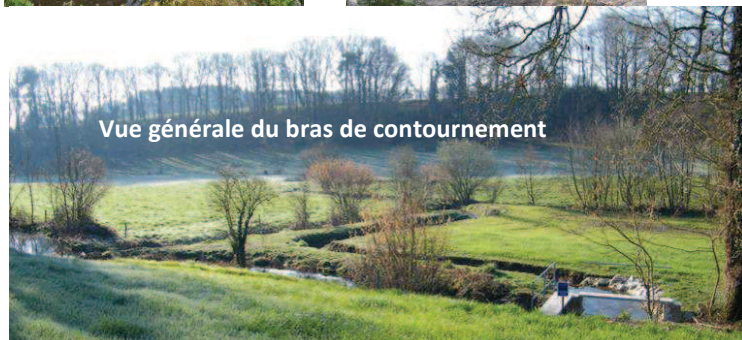
Vue générale du bras de contournement

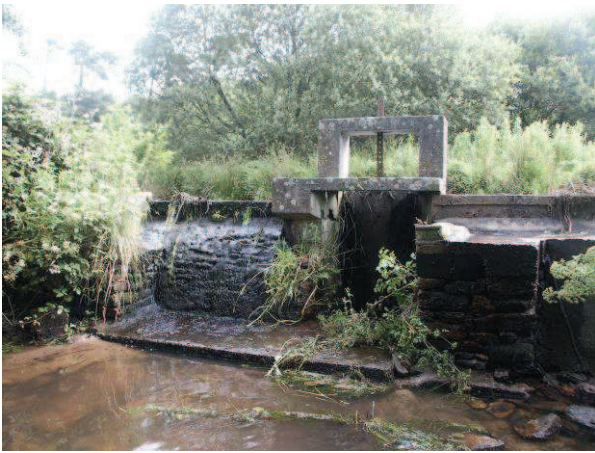
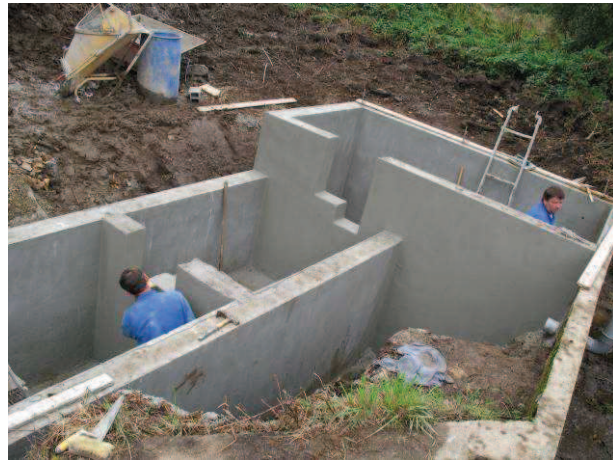
*Seuil du Moulin Fao sur la rivière Pont l'Abbé- Avant et après travaux (FDPPMA29)*

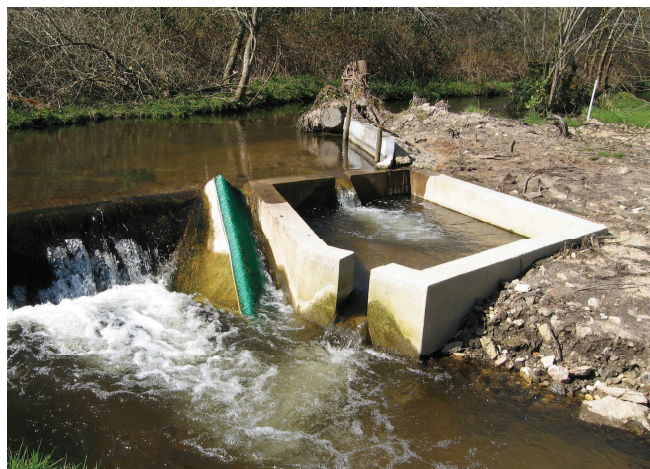
*Vue de la passe à bassins et de la passe à anguilles*

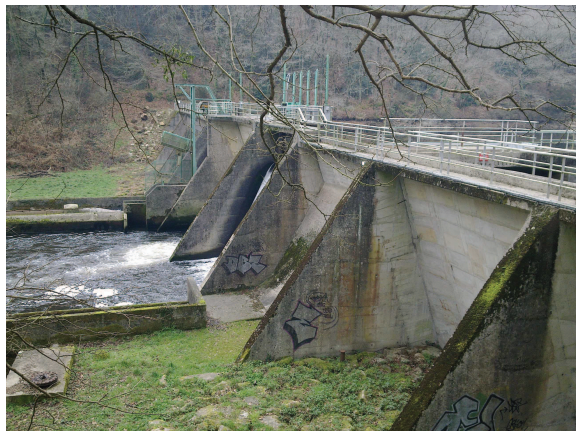
*Barrage de Tréauray sur le Loc'h avant travaux ; installation des rampes à anguilles par cordistes (Source : Eau du Morbihan)*

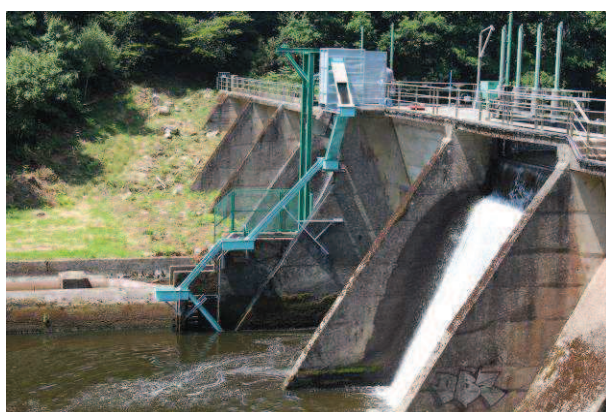
*Passé à anguilles, dispositif de piégeage et ascenseur après travaux (Source : Eau du Morbihan)*

Un comptage des anguilles par la passe en fonction piégeage a été réalisé d'avril à juillet 2014 : près de 2500 anguilles de toutes tailles sont montées par la passe, ce qui montre l'efficacité du système mis en œuvre.

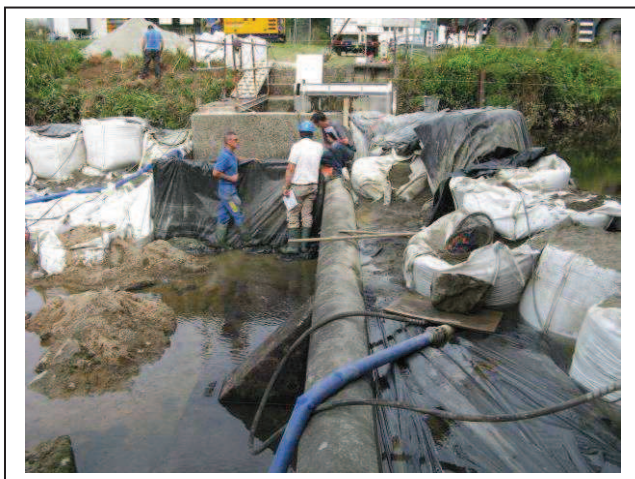
Mise hors d'eau du seuil et vérification de son état et de ses ancrages. Maintien de la prise d'eau sur une portion de rivière. Bouchage des fenêtres de désensablage pour limiter les pertes de débits et les débits parasites.

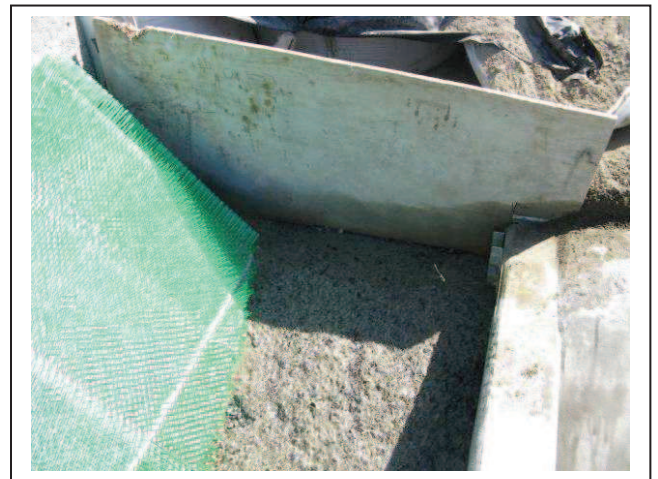
Création d'une échancrure plus profonde et plus large au niveau de l'ancienne goulotte. Mise en place d'un tapis à civelles et anguillettes sur la moitié de la passe.

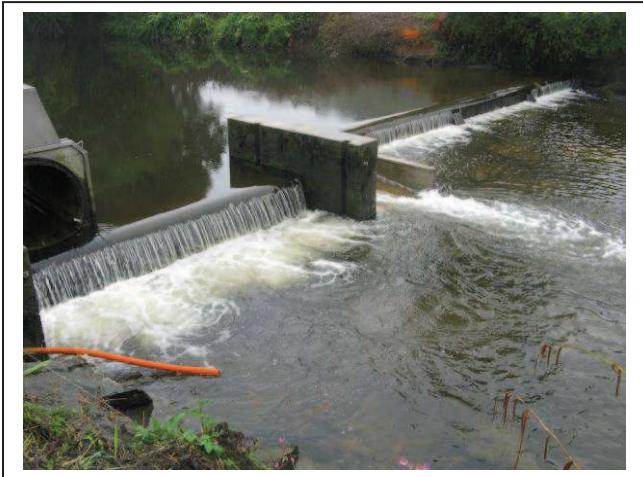
Remise en eau de l'ensemble de l'ouvrage.

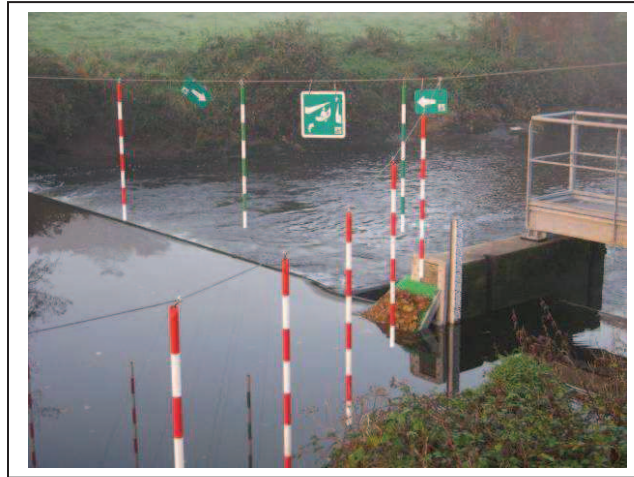
Mise en place d'indications kayaks, d'une échelle limnimétrique et d'une passerelle pour l'entretien de la passe.

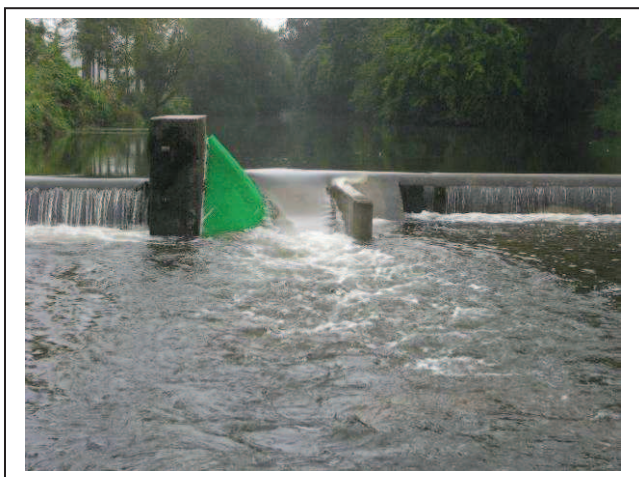
Passe en fonctionnement, qui sert aussi de goulotte pour kayak

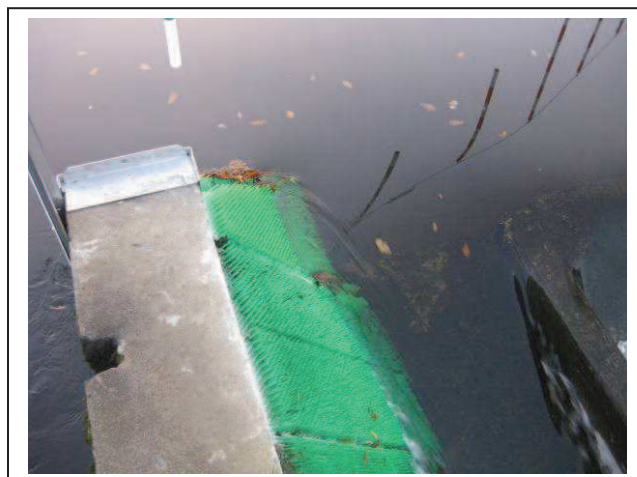
Tapis à anguilles qui dépasse le bord du seuil et permet l'accès au plan d'eau pour les civelles et anguilles.

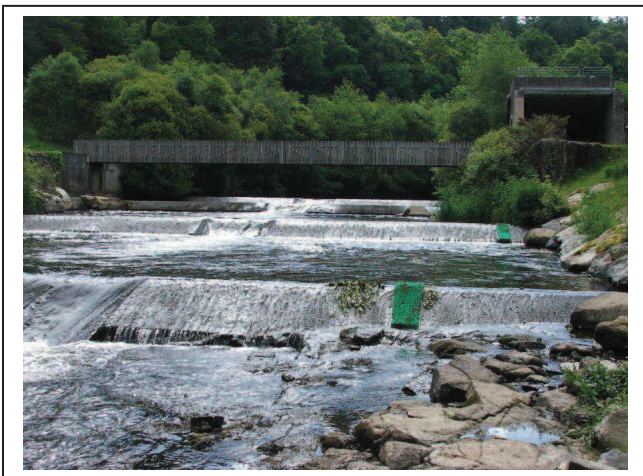
4 seuils avec une échancrure centrale. Et tapis à anguilles à sec à l'étiage

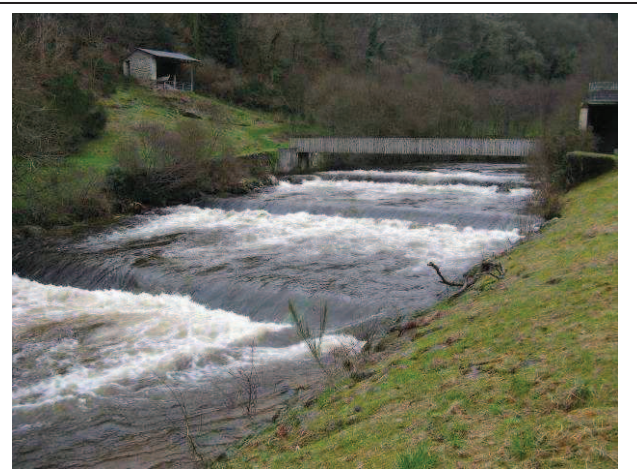
Site en hiver, les seuils sont submergés mais laissent apparaître des chutes importantes

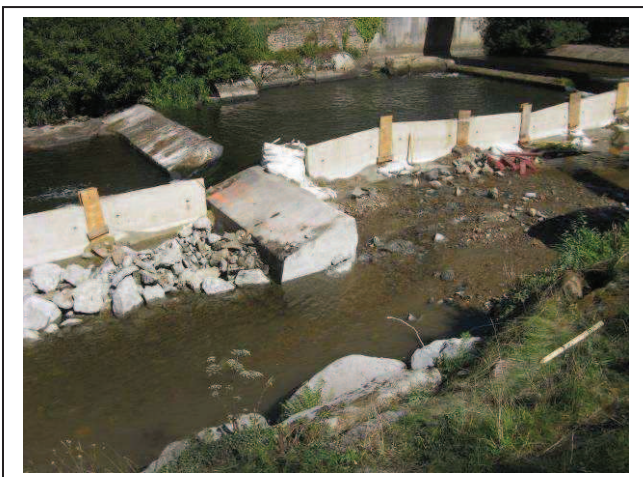
Mise en place des batardeaux et sciage des seuils pour implanter la rampe en enrochement

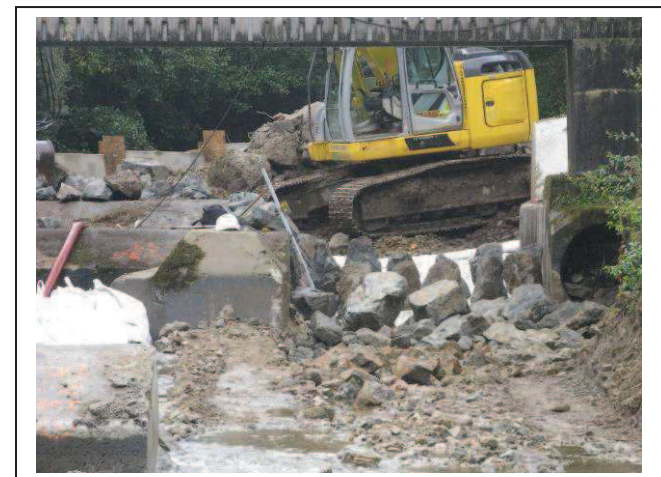
Mise en place des blocs dans la future passe. Une double pente est prévue pour chaque rampe (amont-aval et rive gauche vers rive droite)

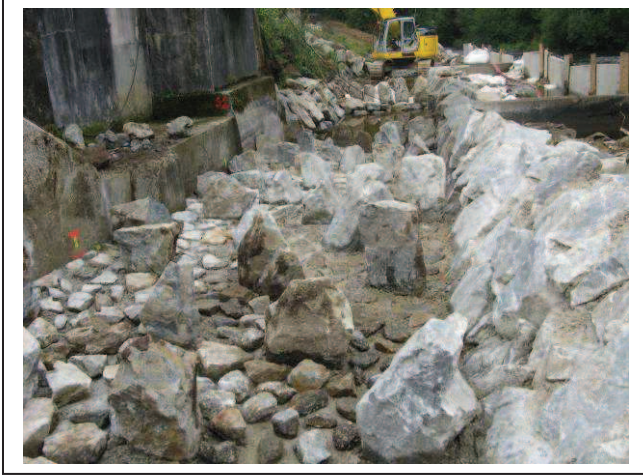
Mise en place des petits blocs dans le fond afin d'assurer la rugosité de l'ouvrage

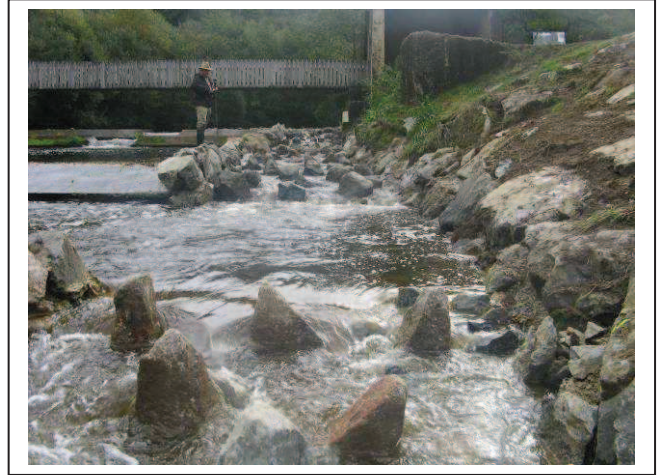
Mise en eau des passes

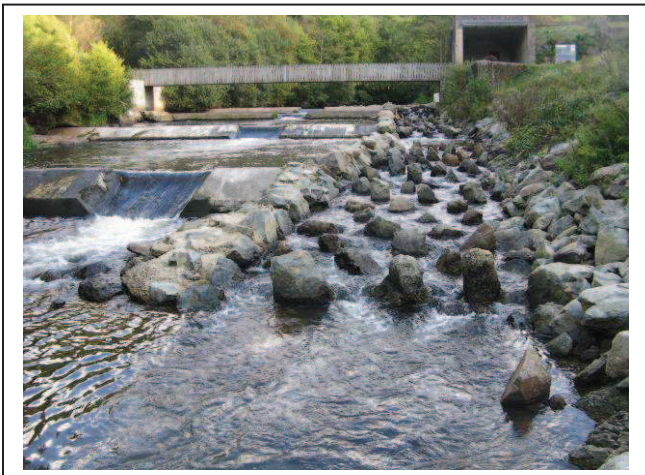
Aval des ouvrages à l'étiage

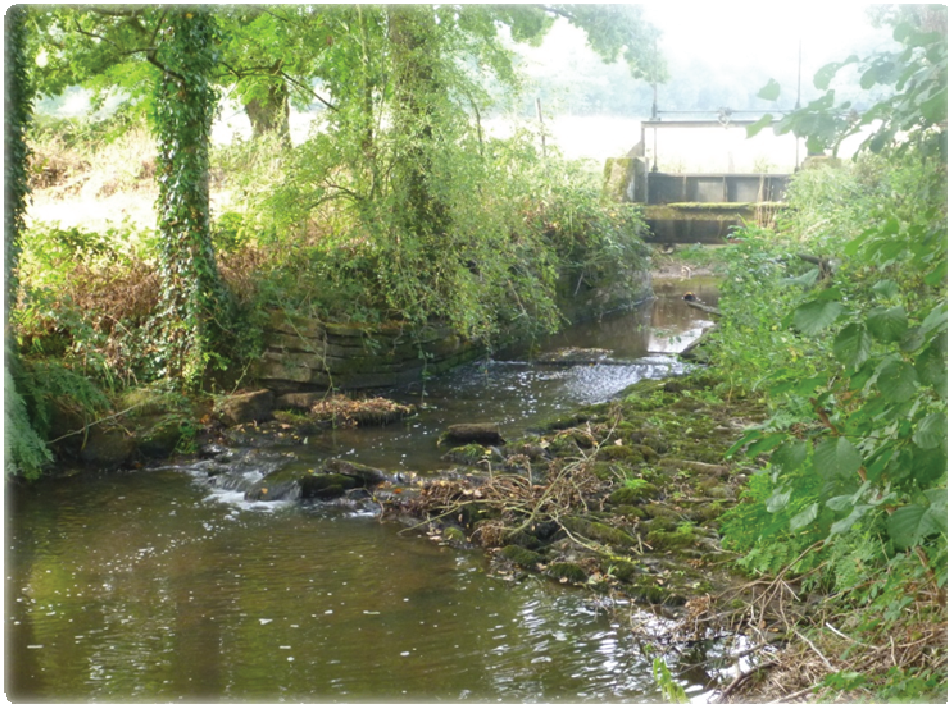
Avant travaux avant la mise en place de la rampe :

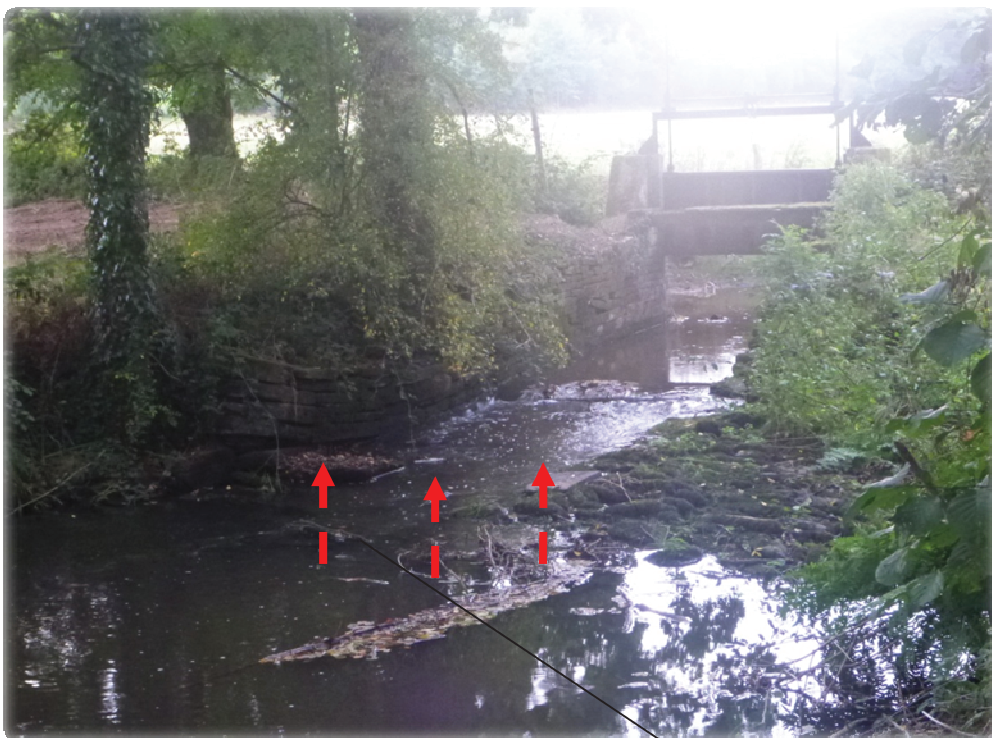
Après travaux après la mise en place de la rampe :

Rehaussement de la ligne d'eau  
de 20cm à l'étiage

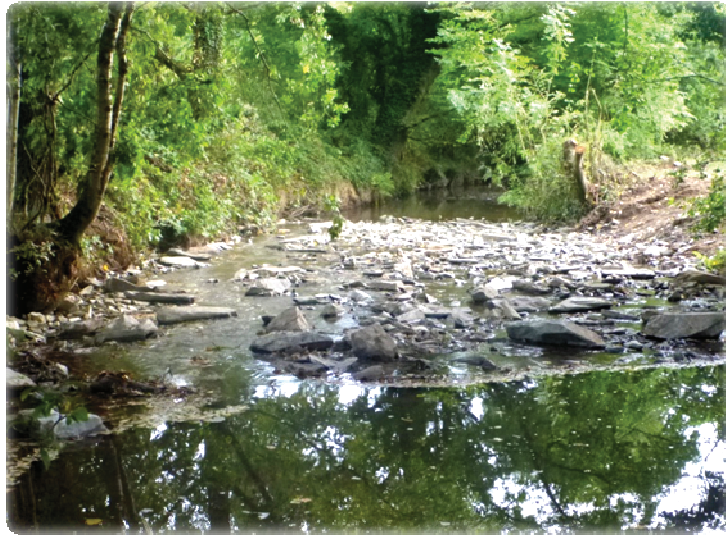
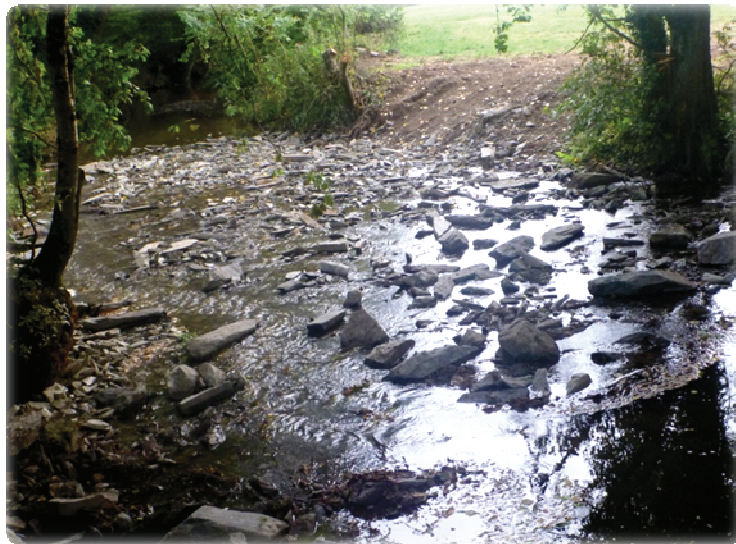
*Une rampe de d'environ 6m de large de 0,94m de hauteur en amont sur 22,5m de longueur pour 3% de pente et 120T de schiste*

Sortie de vanne

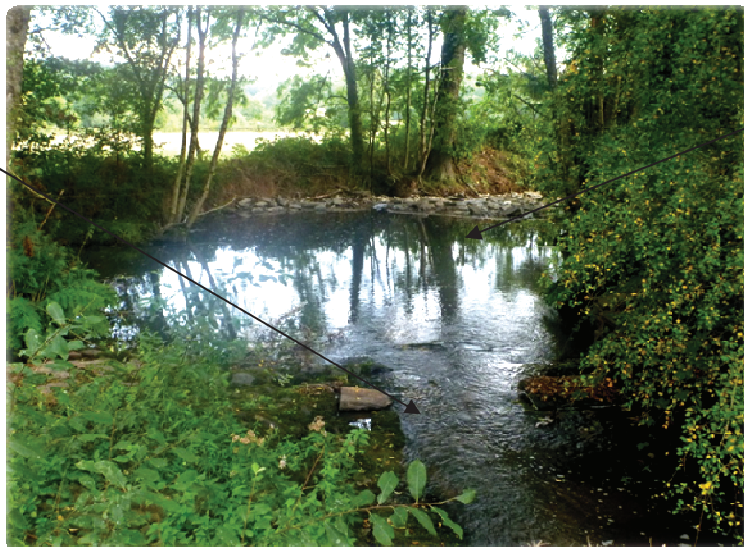
Rampe en aval  
à 13m

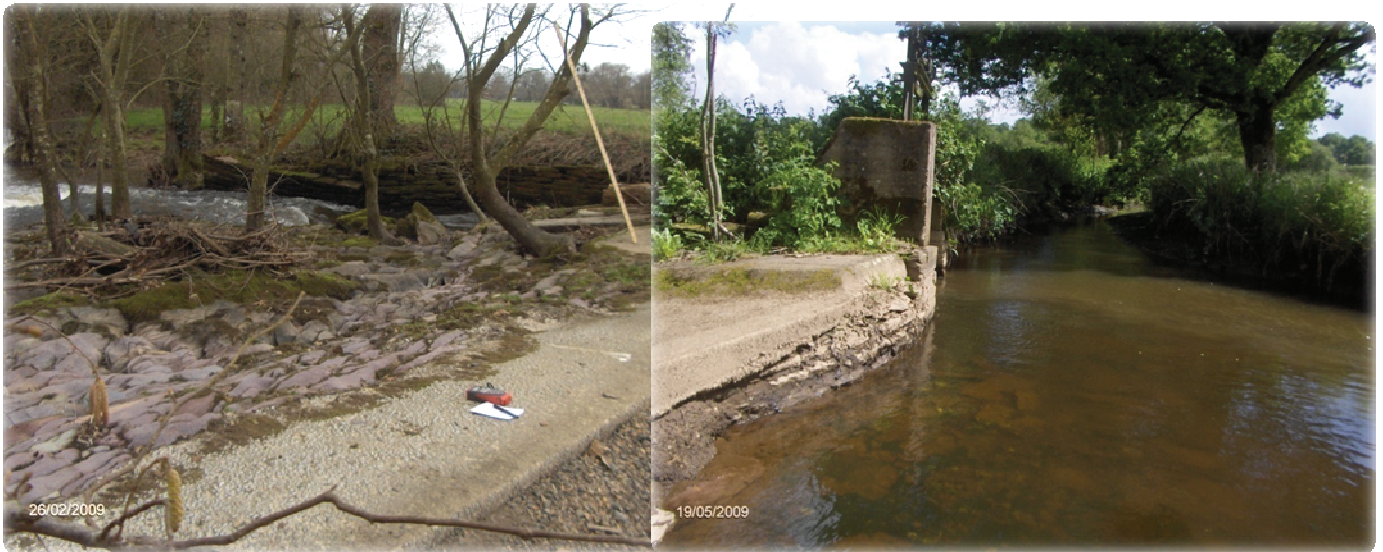
- avant travaux

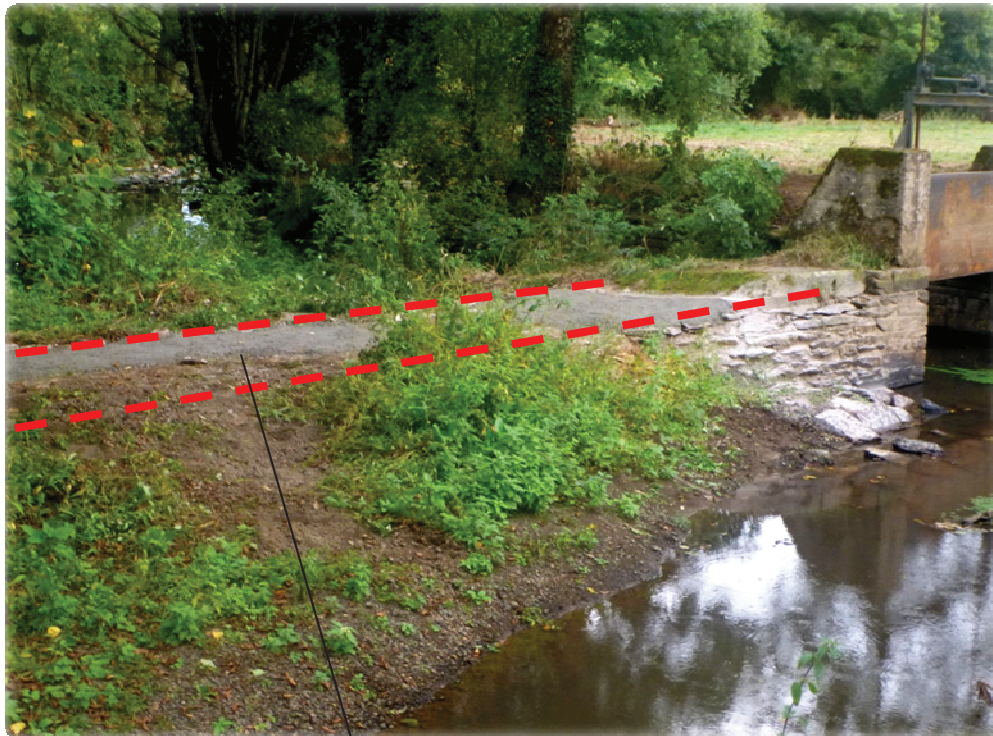
- Après travaux suppression de la dalle béton et petit scellement des pierres en tête d'ouvrage

Suppression de la dalle béton

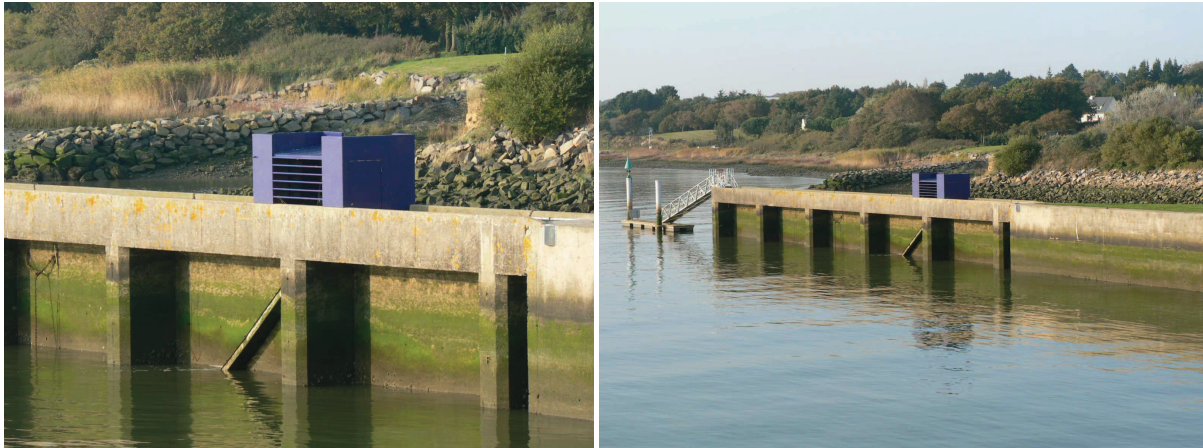
Photos 1 et 2.- Situation du local abritant la passe à anguilles sur le mur guideau.

- Le perçage du mur guide eau pour l'accès à l'estuaire de la rampe de la passe à anguilles,
- La conception et la pose d'un local anti-vandalisme sur le mur guide eau (Photos 1 et 2),
- La pose de la pompe hydraulique d'alimentation de la passe à anguilles en amont du barrage au niveau de l'écluse,
- Le perçage d'un caniveau sur le barrage en parallèle de l'écluse et la pose du tuyau d'alimentation en eau entre la pompe et la passe,
- La conception et la pose du vivier et des rampes à anguilles (Figure 1, Photos 3 et 4).

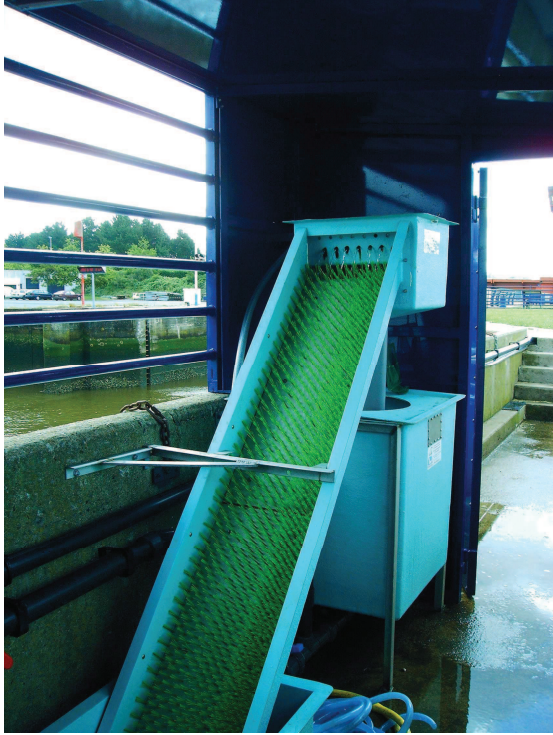
Photos 3 et 4.- Passe à anguilles avec 2 rampes et un bac intermédiaire.

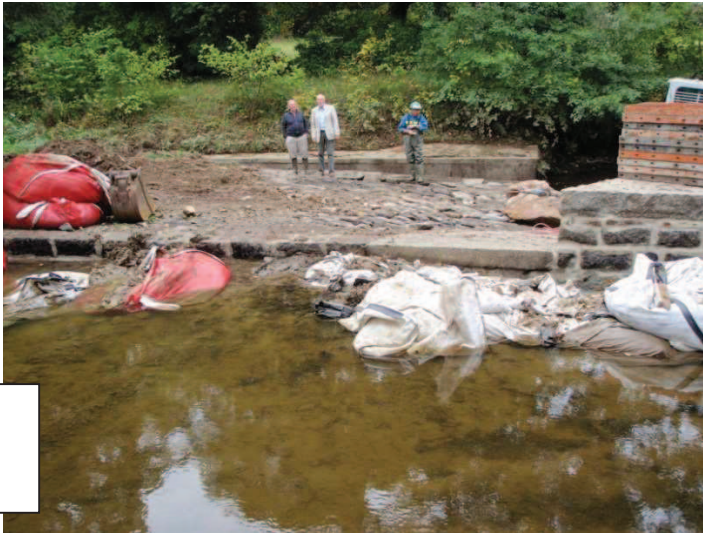
Début de  
restauration  
du déversoir

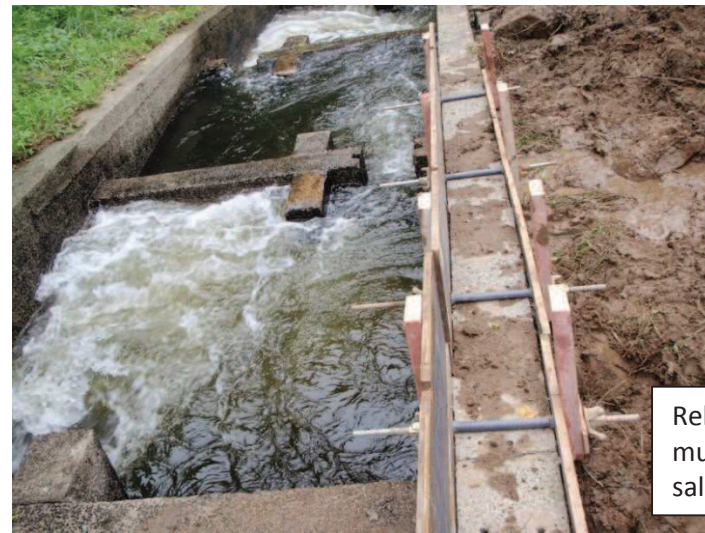
Rehaussement du  
mur de la passe à  
salmonidés

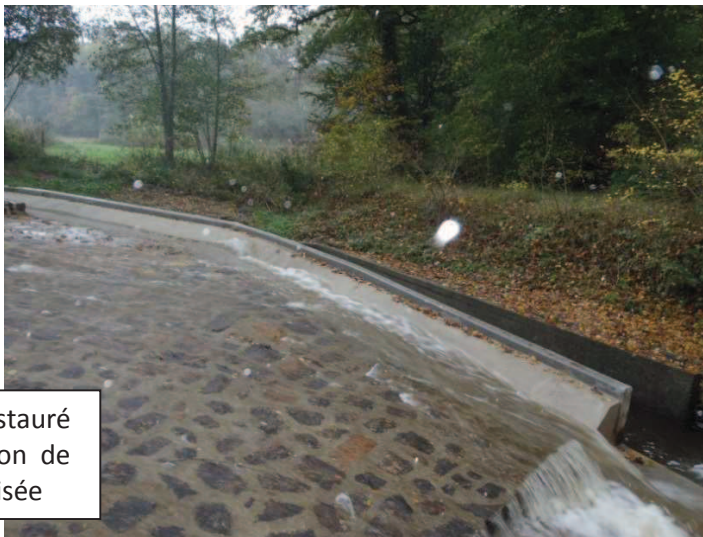
Déversoir restauré  
et assise béton de  
la passe réalisée

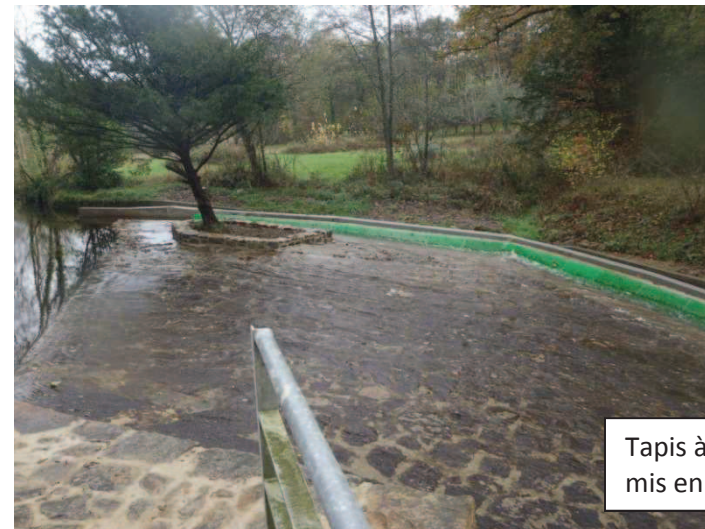
Tapis à anguilles  
mis en place
